MAGYAR BIZTONSÁGI FÓRUM

Szállítmányok biztonsága

Oktatás

MBF 2015

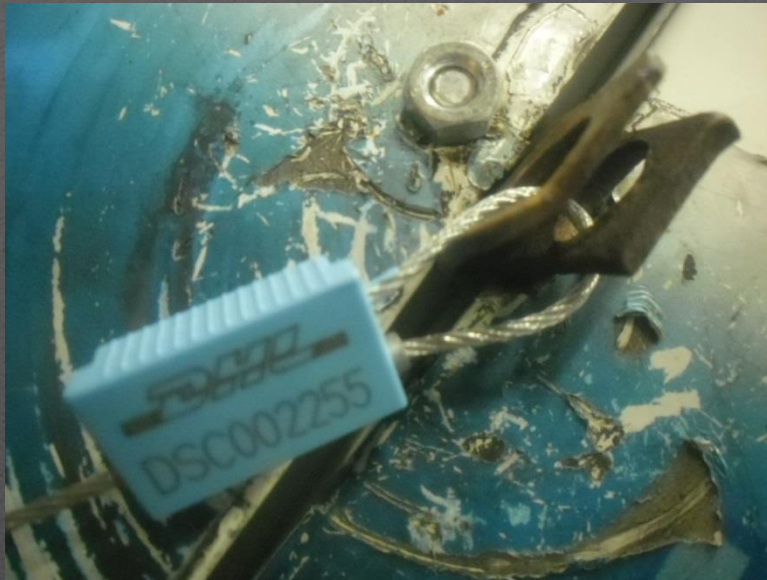
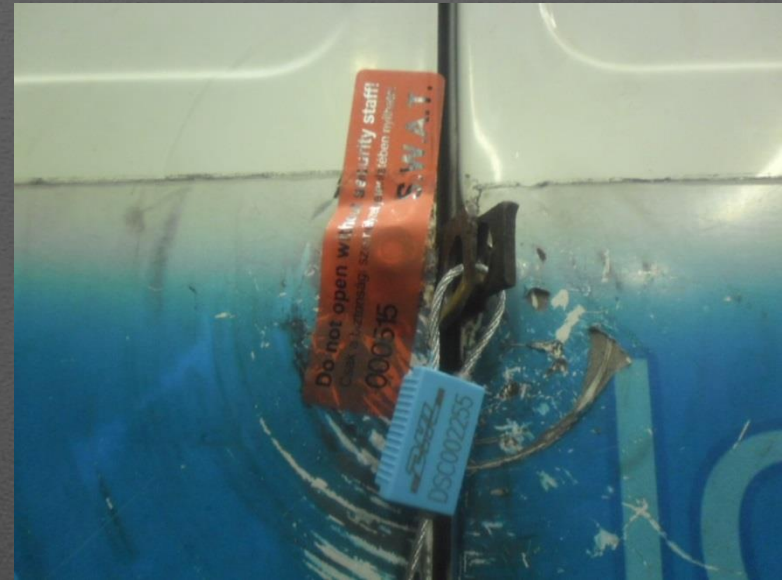
A javított és eltávolítható
plombafül, biztonsági
matricával történő jelölése

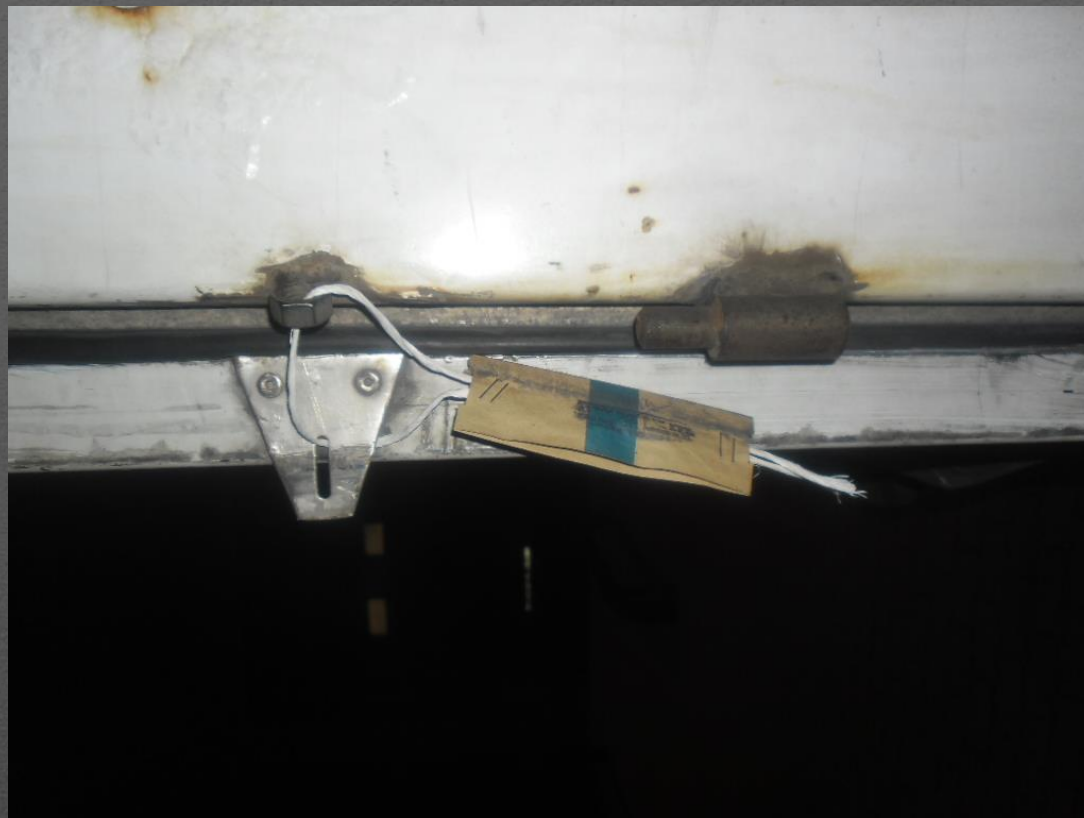
Egyszerűen manipulálható
„plomba” papír alapanyagból

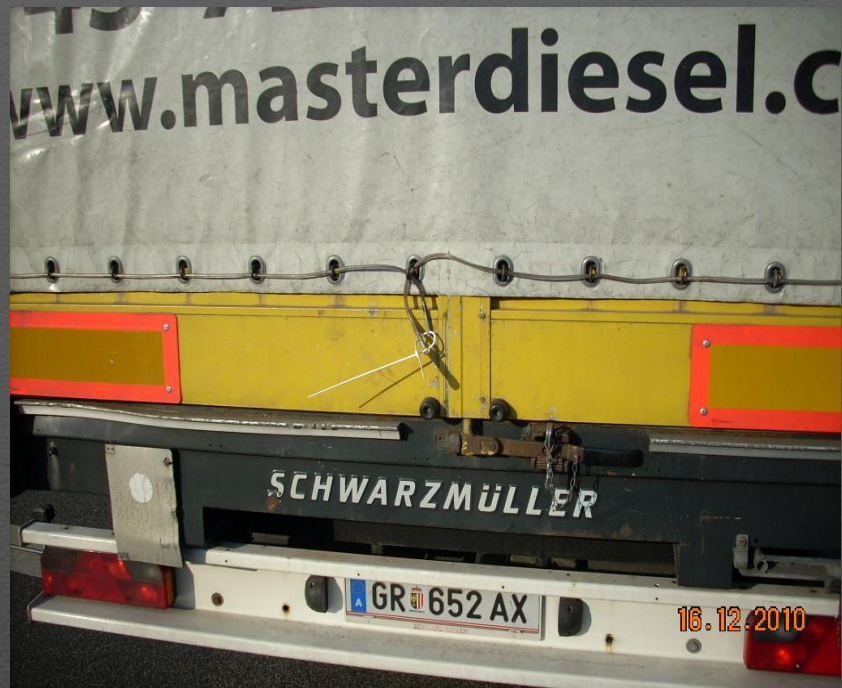
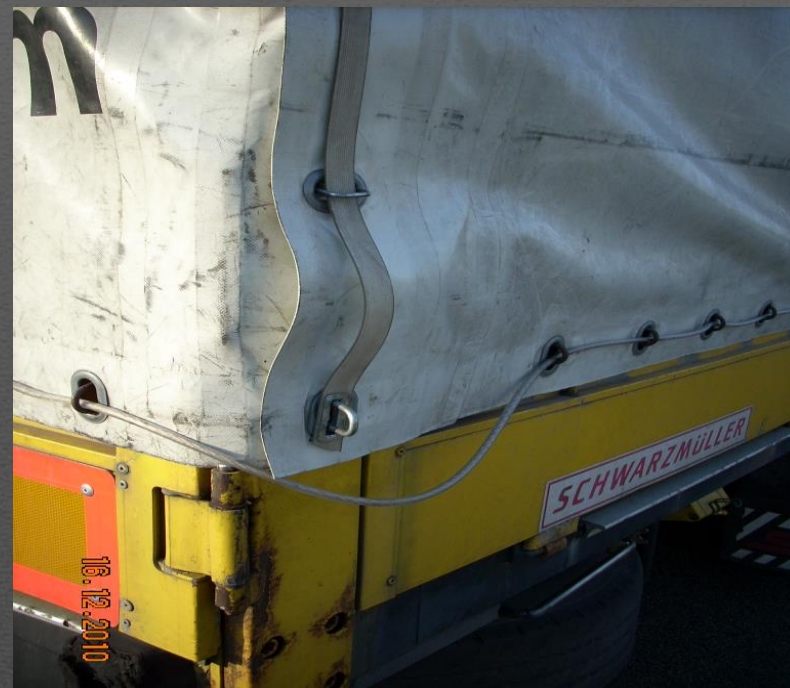
Hibás ponyva rögzítés

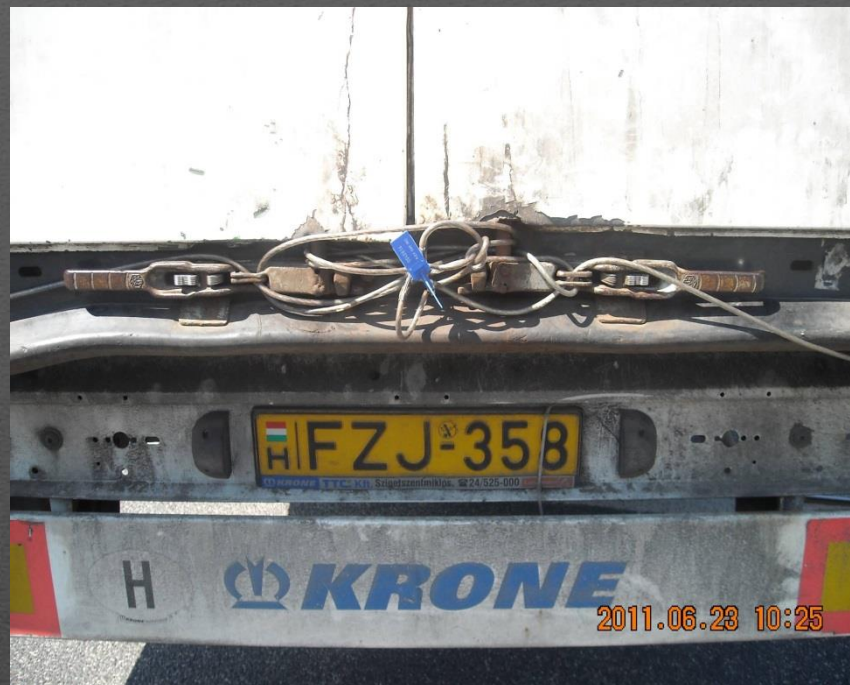
Vámzsinór nem megfelelő
alkalmazása

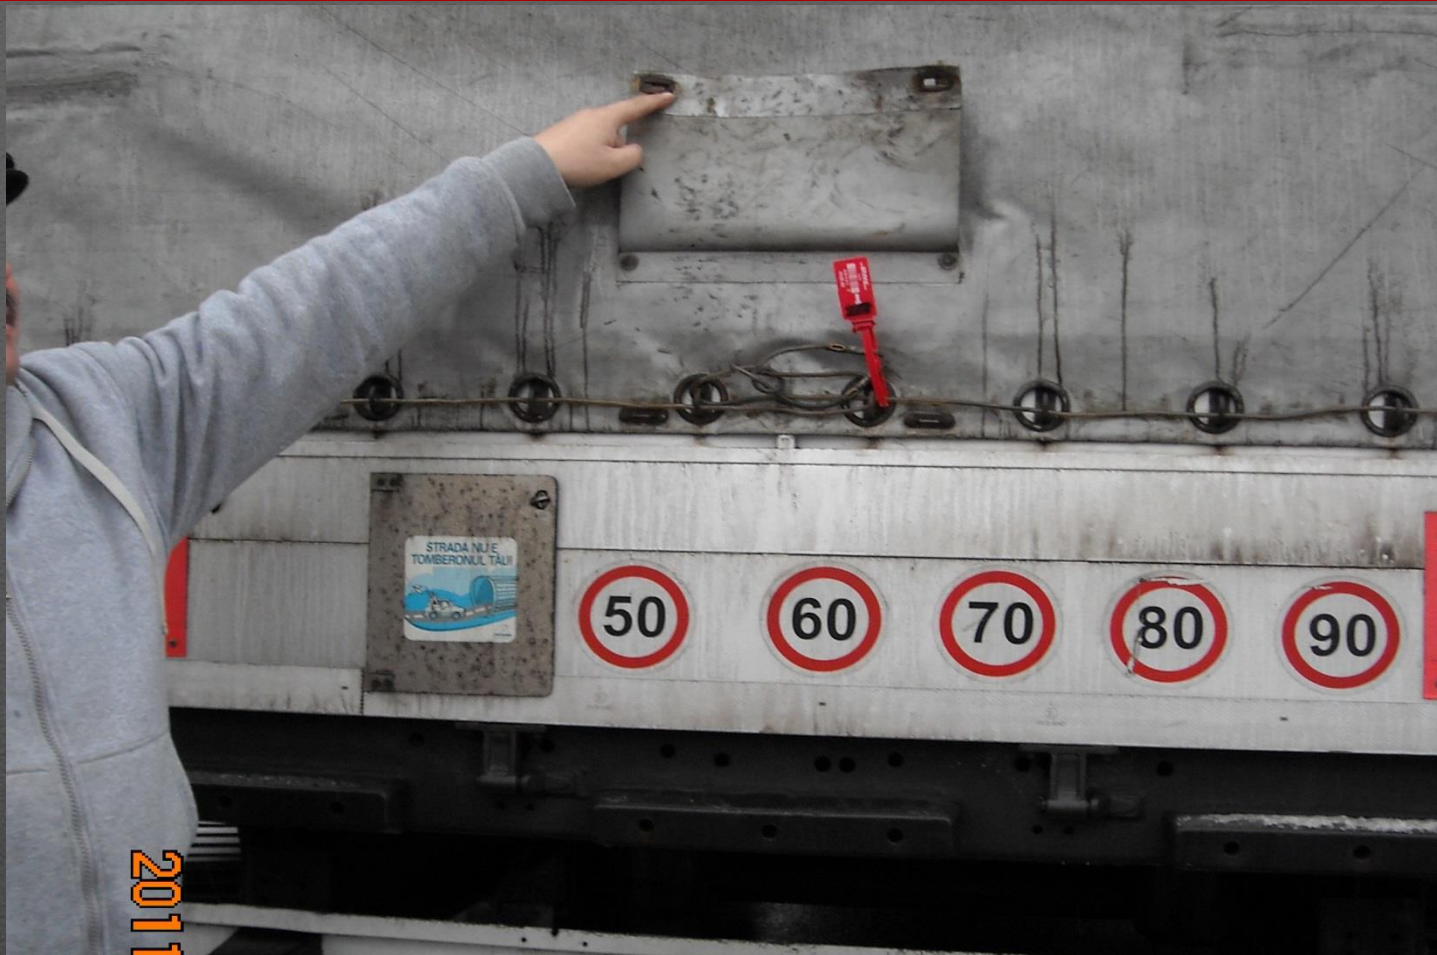
Szándékosan rosszul plombált
jármű

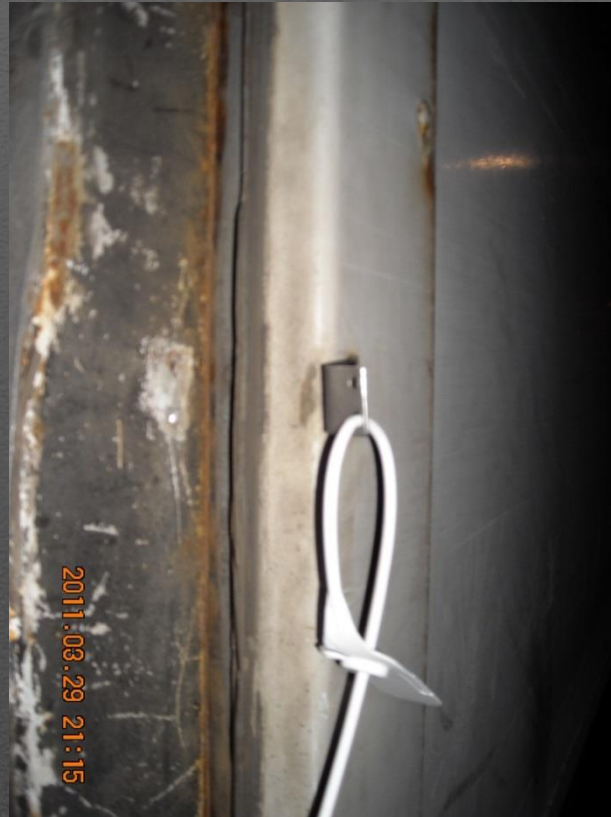
Hiányzó plombafül

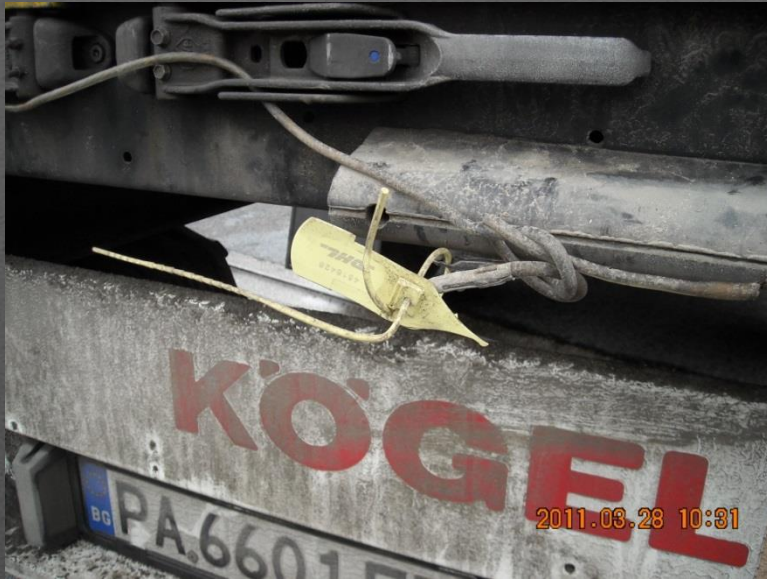
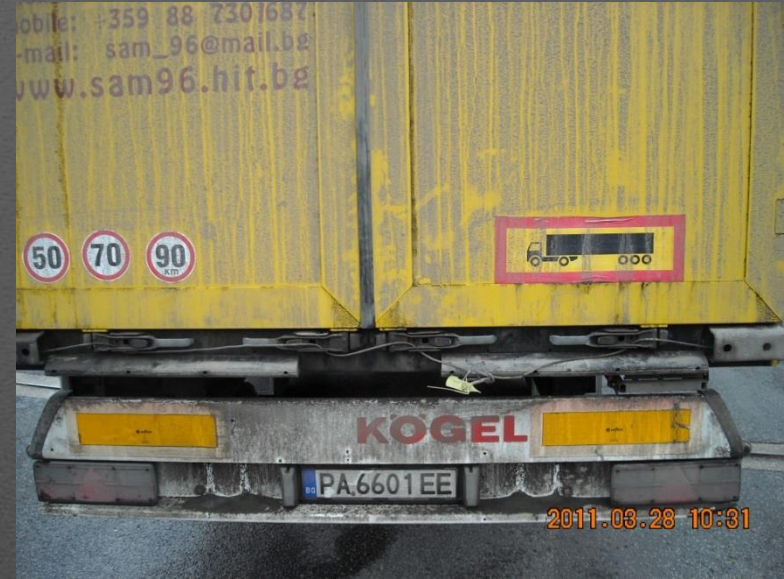
Manipulált plomba

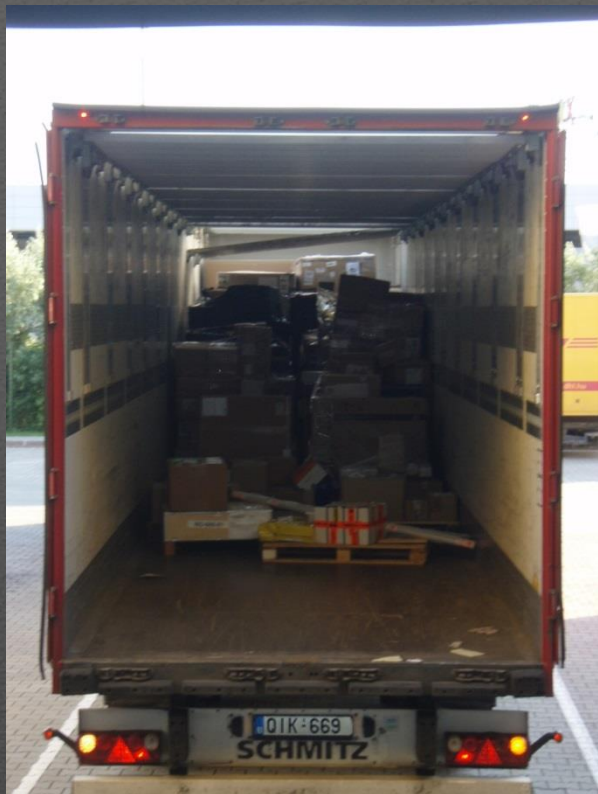
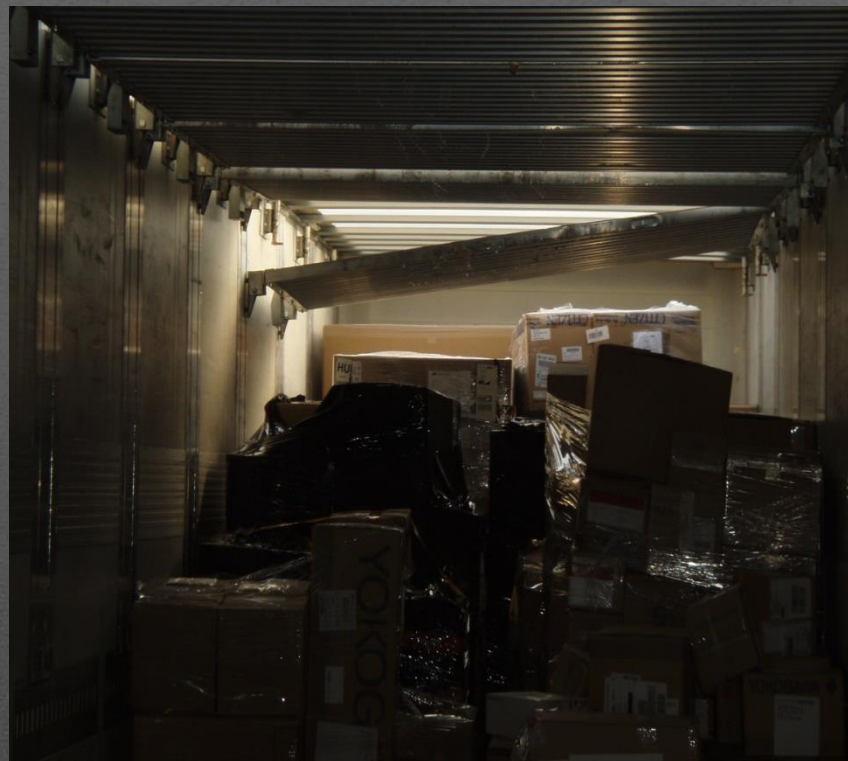
Raktér tetőn keresztül
megvalósult bűncselekmény

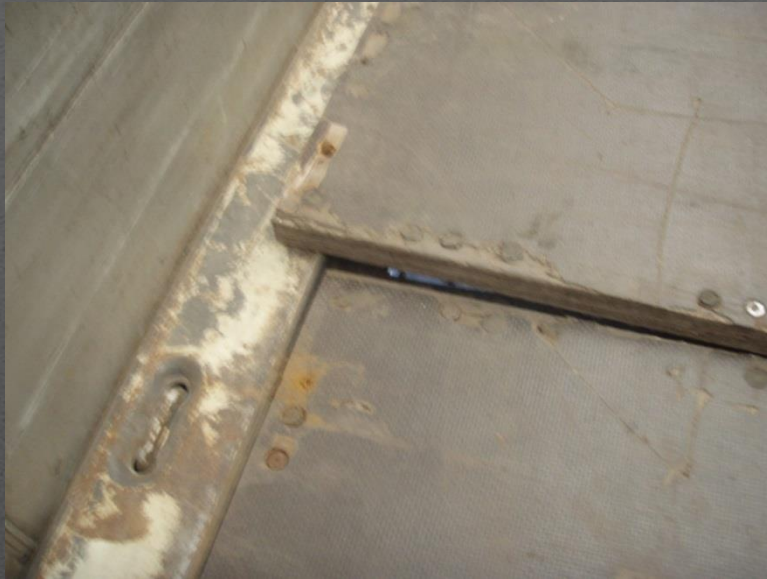
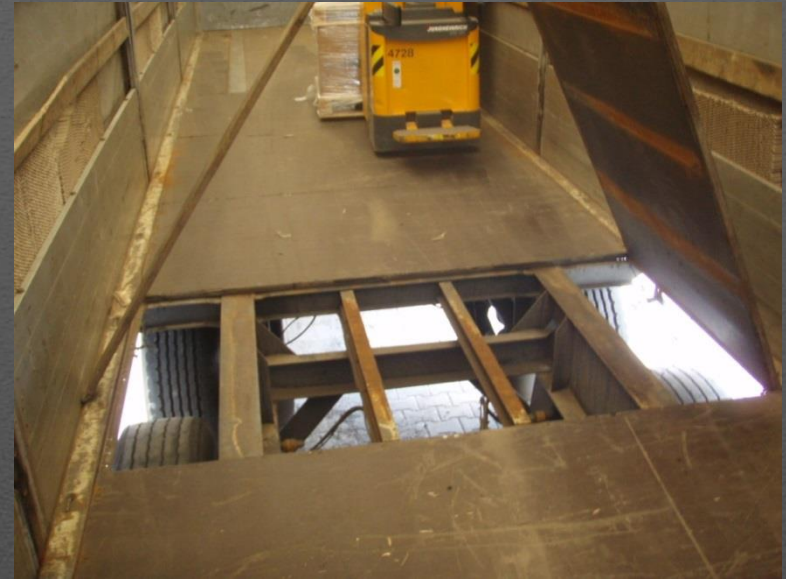
Szándékosan megbontott
raktérpadozat

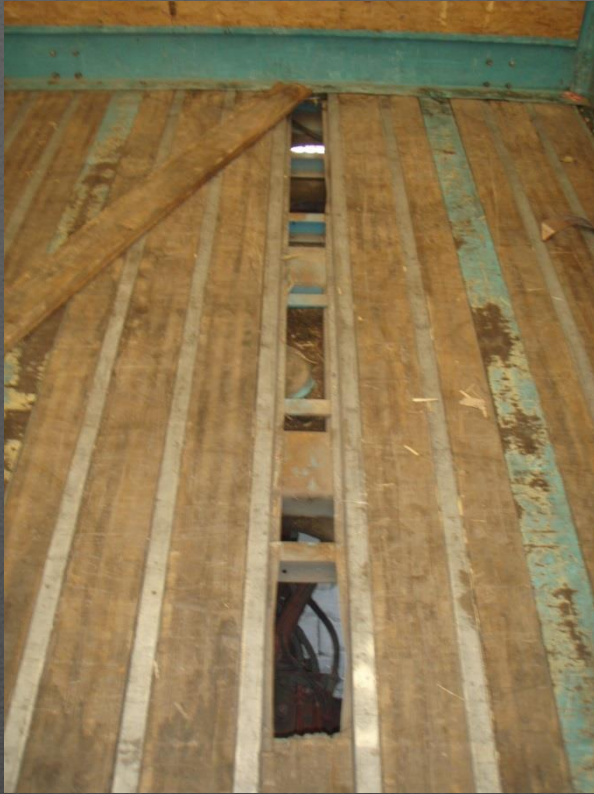
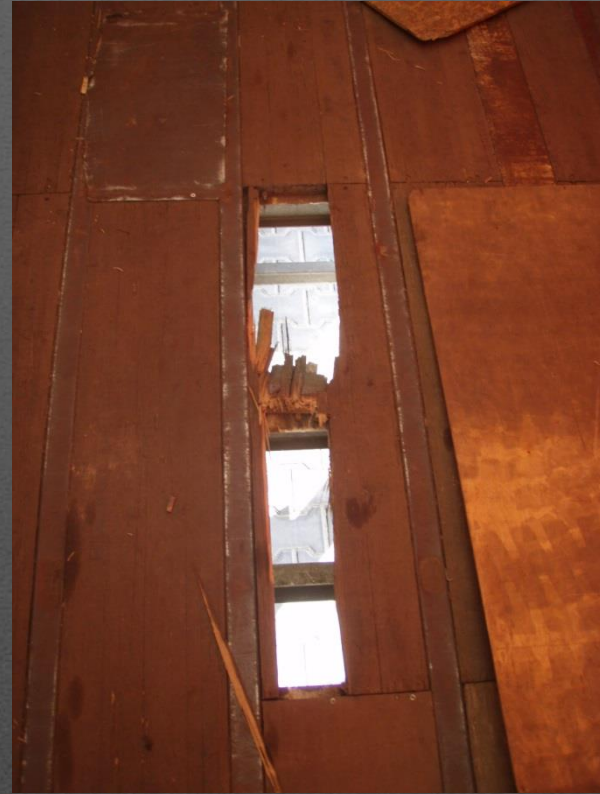
Hibás raktér padozat
